T.C.
GİRESUN İL ÖZEL İDARESİ
İL GENEL MECİSİ
(AFET EROZYON KOMİSYONU RAPORU)

Rapor Tarihi : 30.03.2022
Konusu : İlimiz Merkez Sayca, Hisargeriş, Uzkar, Erikliman ve Evran Köylerinde Meydana Gelen Heyelanlar

ÖN İNCELEME RAPORU

KONU: İlimiz Merkez Sayca Köyü sınırları içinde mevcut köy yolun güzergâhının alt kesiminde meydana gelen heyelanın gözlemsel olarak yerinde incelenmesi.

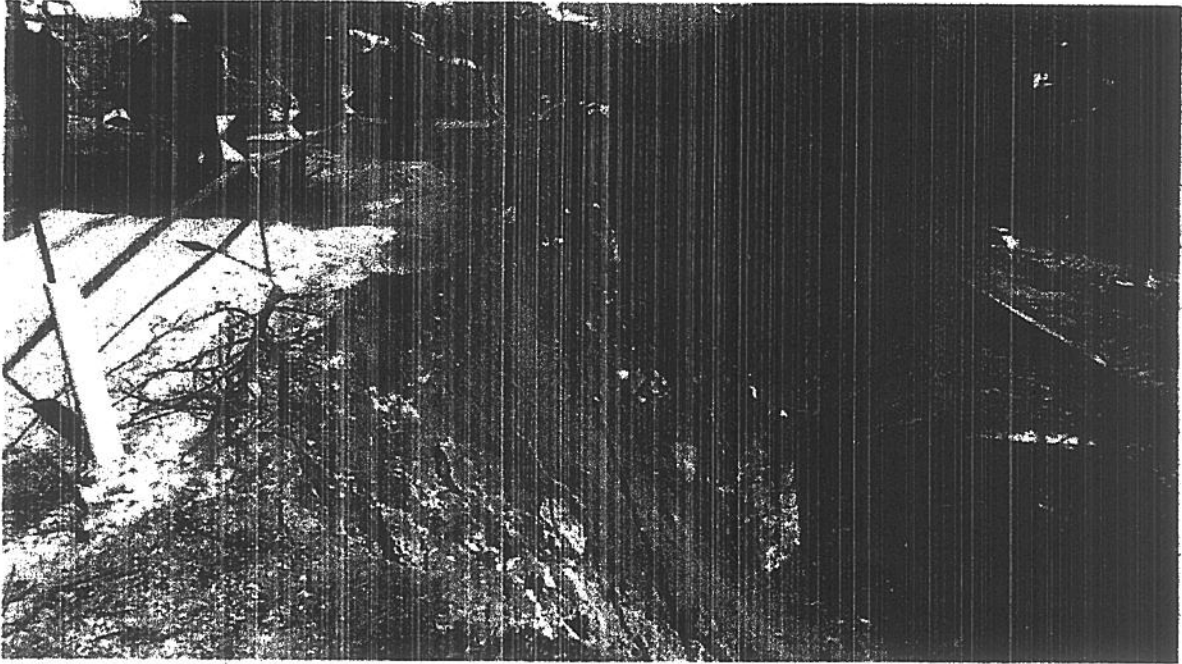
Resim 1-Yol güzergâhının alt kotunda meydana gelen zemin hareketi.

1-Yukarıda izah edilen gözlemsel tespitler doğrultusunda; yol güzergâhı alt kesiminde bulunan ve inceleme yaptığımız yol şevinde yapısal olarak gözle görülür bir zemin hareketi mevcuttur.

5-Yol gŪzergaĐının heyelan oluŐan kesimi ile ilgili jeolojik-jeoteknik, Jeofizik ŐalıŐmalarının yapılması gerektiĐi deĐerlendirilmektedir.

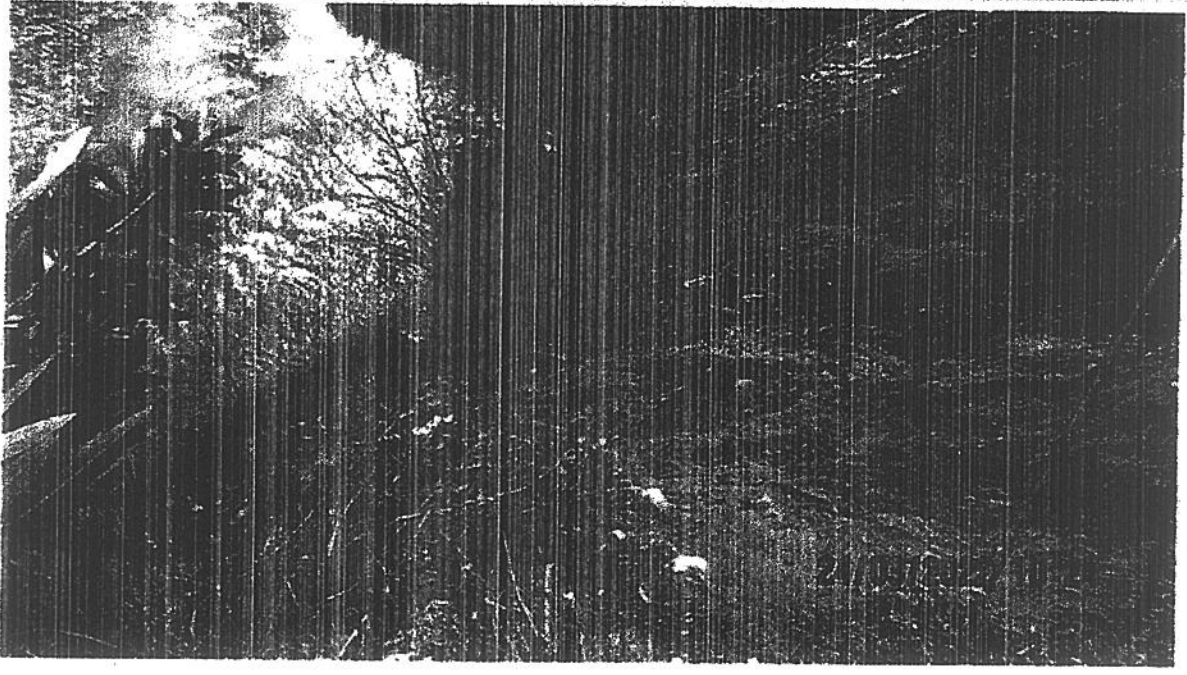
Resim-2 Oluşan yerel zemin hareketi/kayma

suya doygun hale gelen Őev malzemesinin iŐsel sŪrtŪnme aŐısının azalması, yŪzey sularının arazi eĐimi yŪnŪnde hareket etmesi, yerel zemin koŐulunda geŐirgenliĐi yŪksek siltli-kumlu ve Őakıllı malzemenin boŐluk suyu basıncı etkisine maruz kalması, Őevi oluŐturan malzemelerin suya doygun hale gelerek kohezyonunun azalması, killi malzemenin su alarak ŐiŐmesi ile yer Őekimi etkisiyle yamaŐ eĐimi boyunca zeminde kaymaların meydana geldiĐi gŪzlemlenmiŐtir.

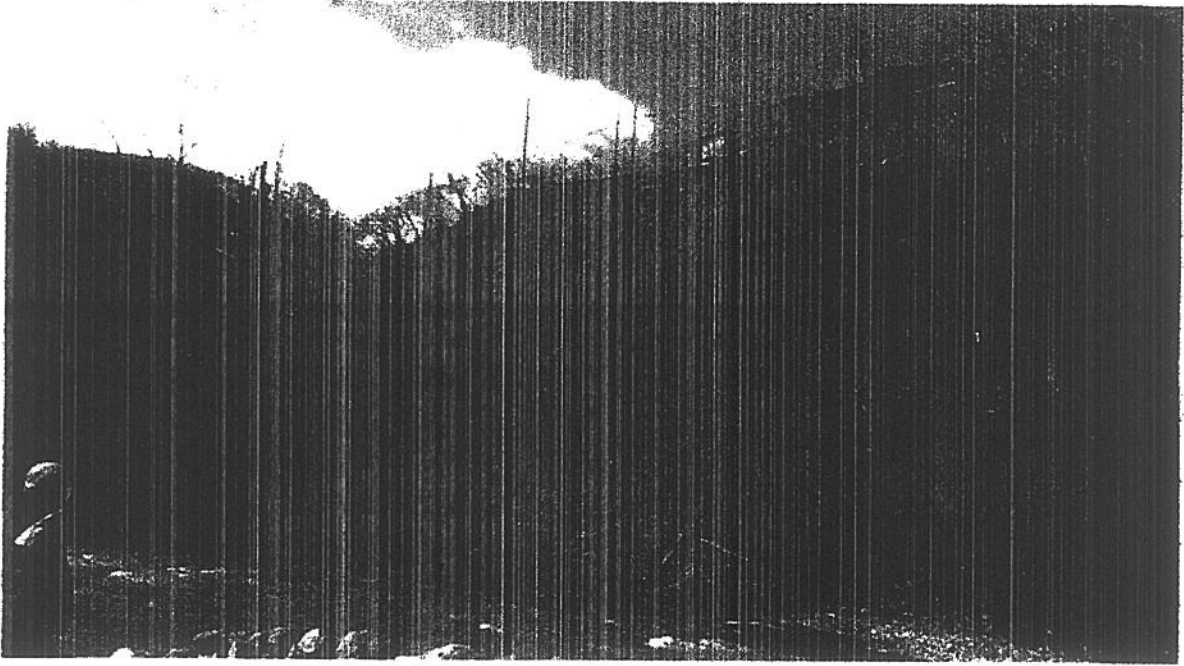
Resim-3 Dere yatağının sol sahilinden akan yüksek debili suyun şev topuğunu aşındırması sonucu heyelanı tetiklemesi.

3-Dere yataĐında yŪksek debide gelen “suyun Őevin topuk kesiminden geŐerek aŐındırması” yolun bu kesiminde zemin hareketi ile ilgili problemlere neden olabileceĐi kanaatini oluŐturmaktadır.

4-Dere yataĐında ıslah ŐalıŐması yapılması ile ilgili “topuk kesiti dere yataĐında” olan Őev/yamacın dere suyu tarafından aŐındırılarak heyelanı tetikleme olasılıĐının DSİ tarafından incelenerek deĐerlendirilmesi gerektiĐi dŪŐŪnŪlmektedir.

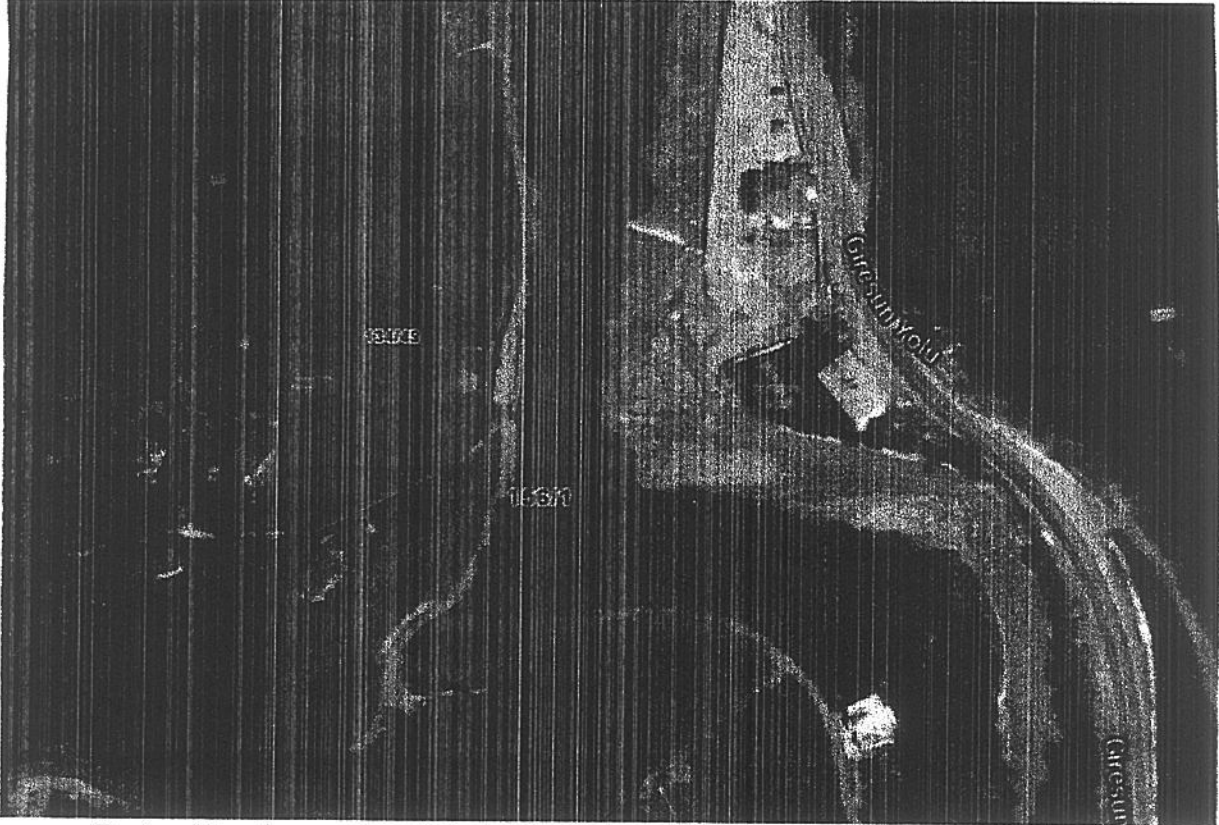
Resim: Heyelana maruz kalan yolun ve parselin uydu resminden görünüşü (sarı renkli çizgili kısım)

İlimiz Merkez İlçede bulunan SAYCA Köyü ana yolu üzerinde sarı renkli çizgi ile gösterilen bölümde meydana gelen heyelan ile ilgili jeolojik rapor incelenmiştir. Yapılan değerlendirme de; yol ile ilgili yapılacak iş ve işlemlerin jeolojik raporda belirtildiği üzere zemin etüt raporu düzenlenmesi ve bu rapora göre belirlenmesi gerektiği açıklanmıştır.

Zemin etüt raporuna sonrası düzenlenecek jeolojik teknik raporun, bahse konu yolda meydana gelen heyelan ile ilgili çözümün istinat duvarı yapılarak giderilmesinin uygun olmaması durumunda, yolun hemen batısında bulunan 134 ada 49 parsel sayılı taşınmaz üzerinden planlanacak güzergah ile heyelanlı bölgeden uzaklaştırılması ve yılın bütün dönemine şamil olacak şekilde optimum kullanım durumunun elde edilebileceği kanaatim olmaktadır. 01.04.2022
